MUNICIPALIDAD PROVINCIAL DEL CALLAO

PLAN DE ACCESIBILIDAD AL MEDIO FISICO EN EL DISTRITO CERCADO DEL CALLAO

2014

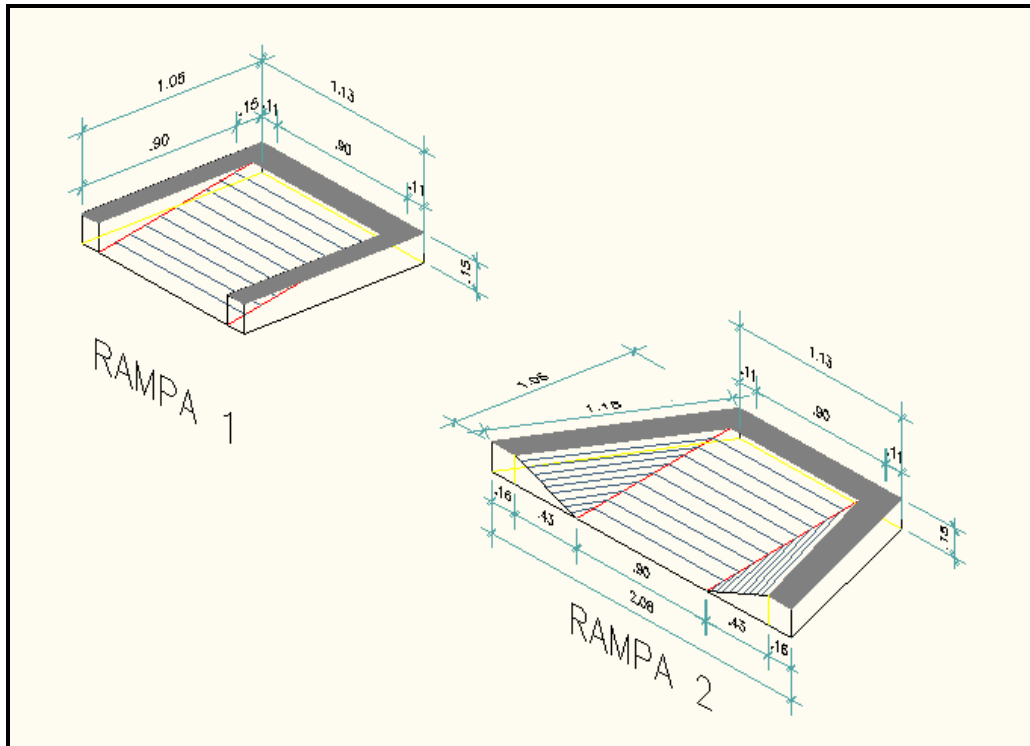
TIPOS DE RAMPAS PROPUESTAS

Según el cuadro resumen adjunto, se están proponiendo la construcción de 141 rampas, para lo cual se están proponiendo 2 tipos de rampas, 75 de la Rampa 1, y 66 de la Rampa 2, de acuerdo a la norma A – 120 del Reglamento Nacional de edificaciones. Así mismo, se están proponiendo en algunos cruces la construcción de 01 camellones los cuales según el plano diagnostico tienen una extensión superficial total de 84 m2 en la construcción de los 01 camellon.
